**CRÉDIT FONCIER DE FRANCE PARIS /
VARAMBON
19/01/2024**

PROCÈS-VERBAL DE DESCRIPTION

Il s'agit d'une maison mitoyenne des deux côtés, en galets et pierres, située dans le village de VARAMBON (01160).

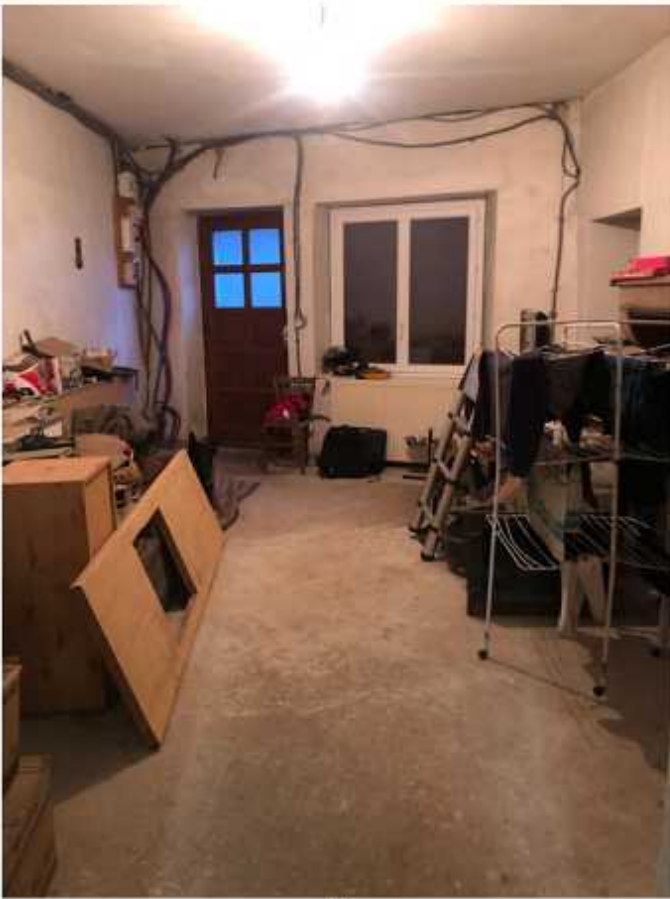
01

Le sol est constitué d'une dalle béton.

Les murs sont recouverts de peinture, en mauvais état.

Le plafond est recouvert de peinture, en mauvais état.

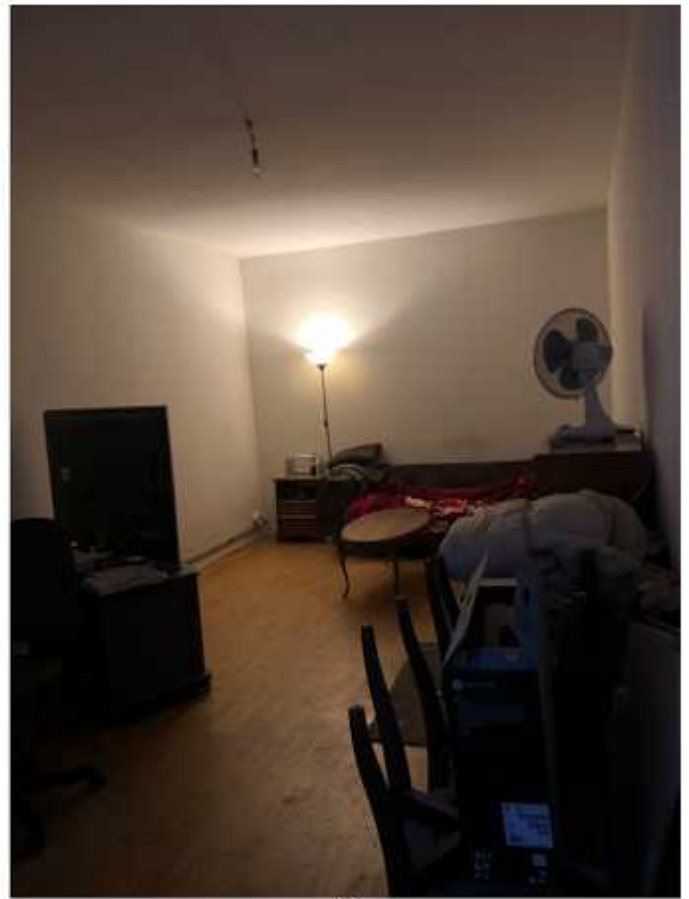
02

Les murs sont recouverts de toile de verre peinte, en état moyen.

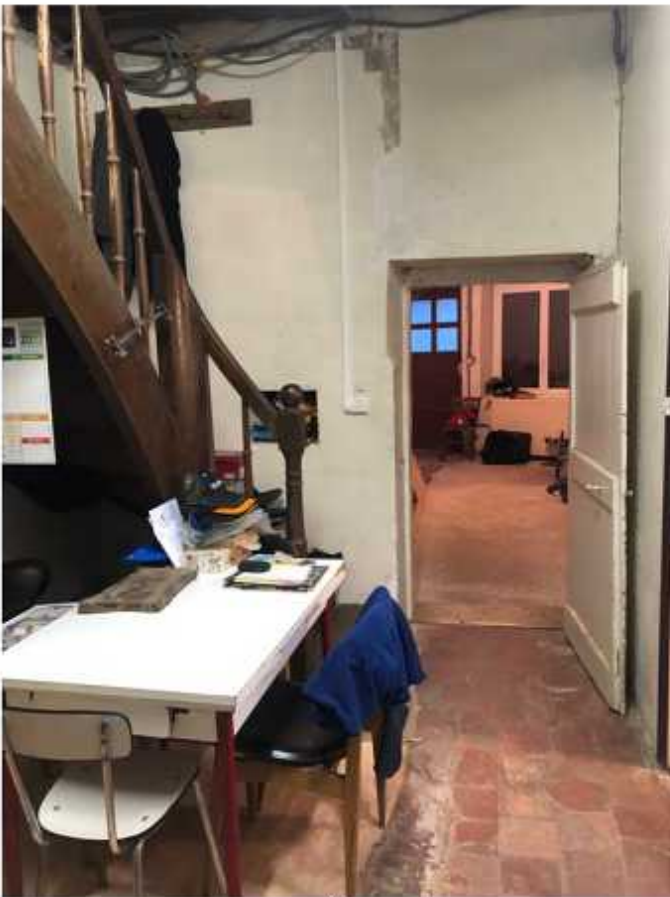
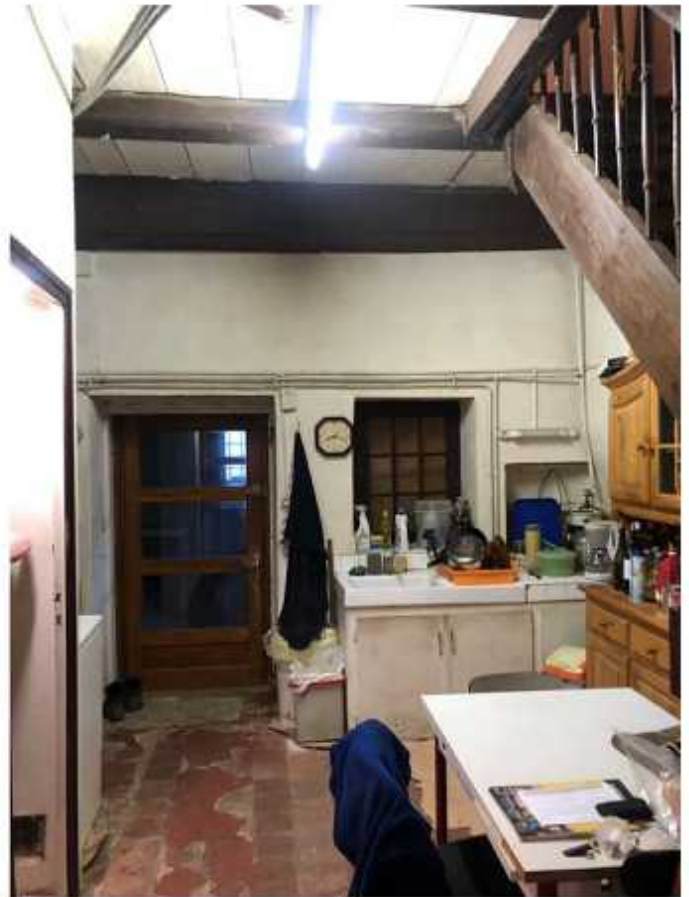
Les murs sont recouverts de peinture, en mauvais état.

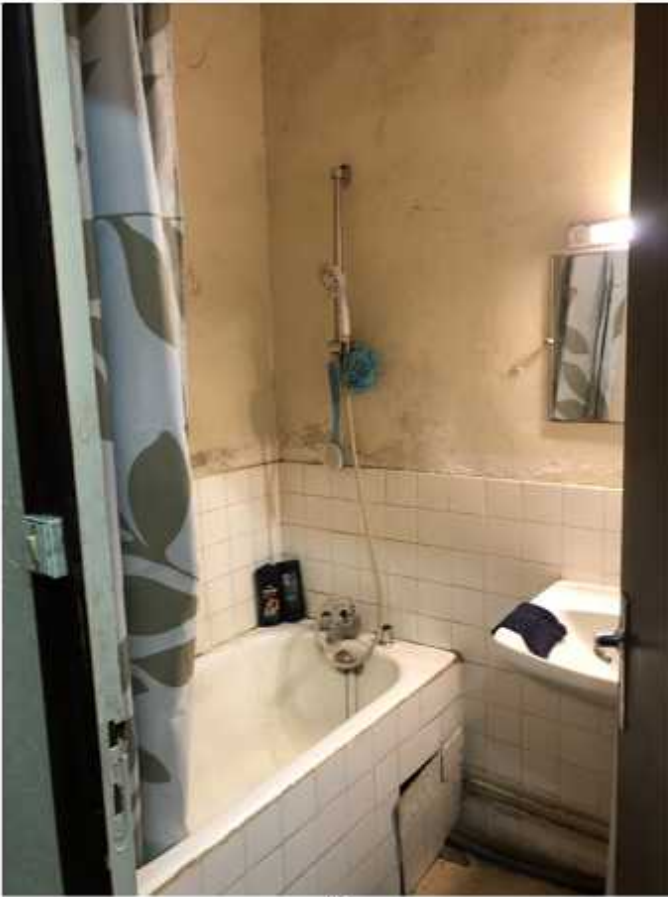
05

Le sol est recouvert d'un plastique, en très mauvais état.

Les murs sont recouverts de peinture, en mauvais état.

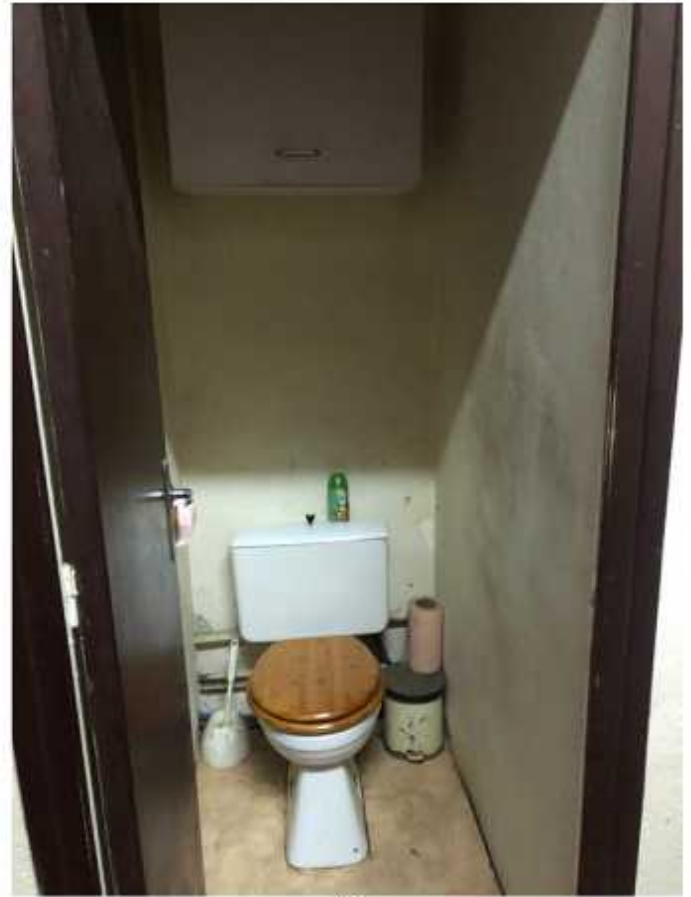
06

Le sol est recouvert d'un plastique, en très mauvais état.

Les murs sont recouverts de peinture, en mauvais état.

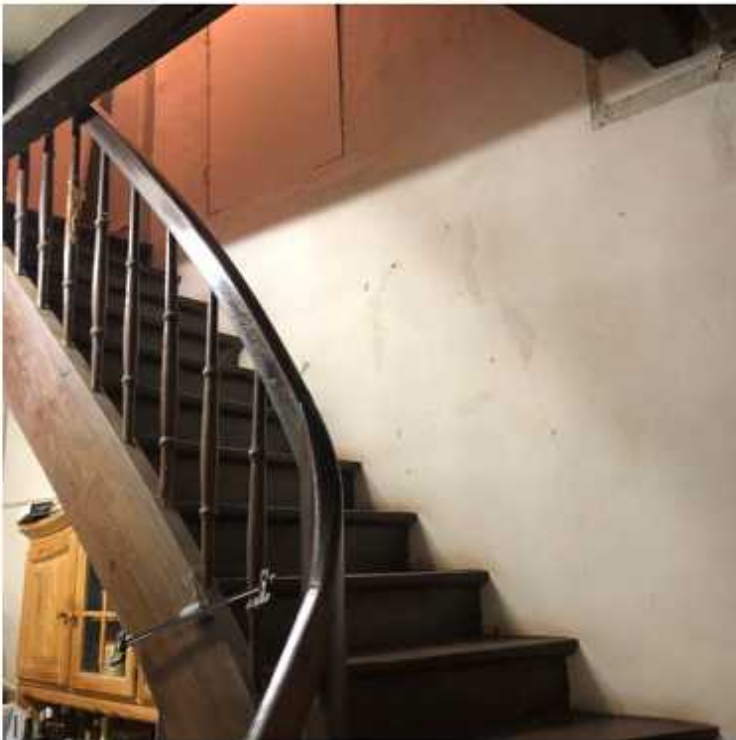
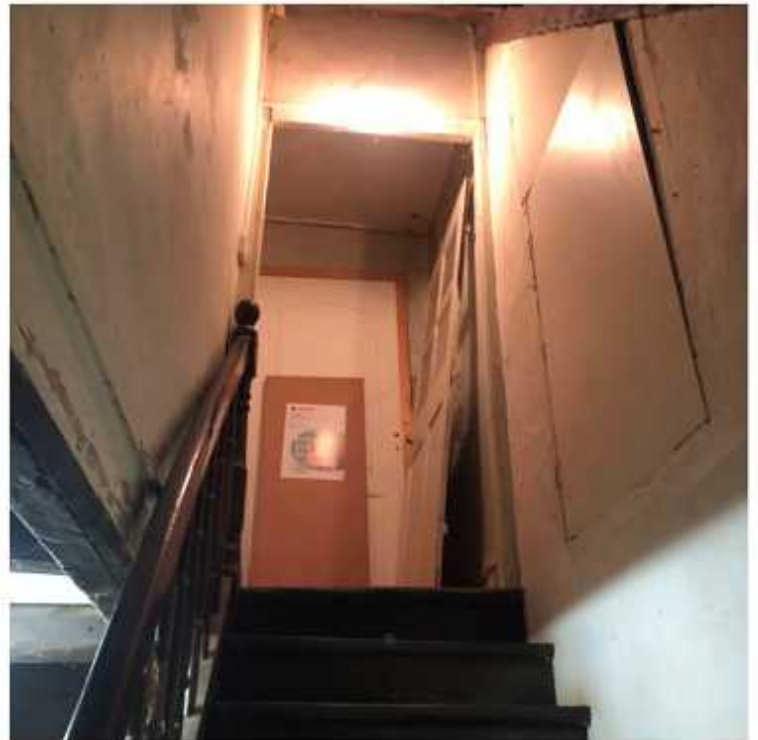
L'accès à l'étage se fait par une montée d'escalier en bois ancienne.

Les murs sont recouverts de peinture, en mauvais état.

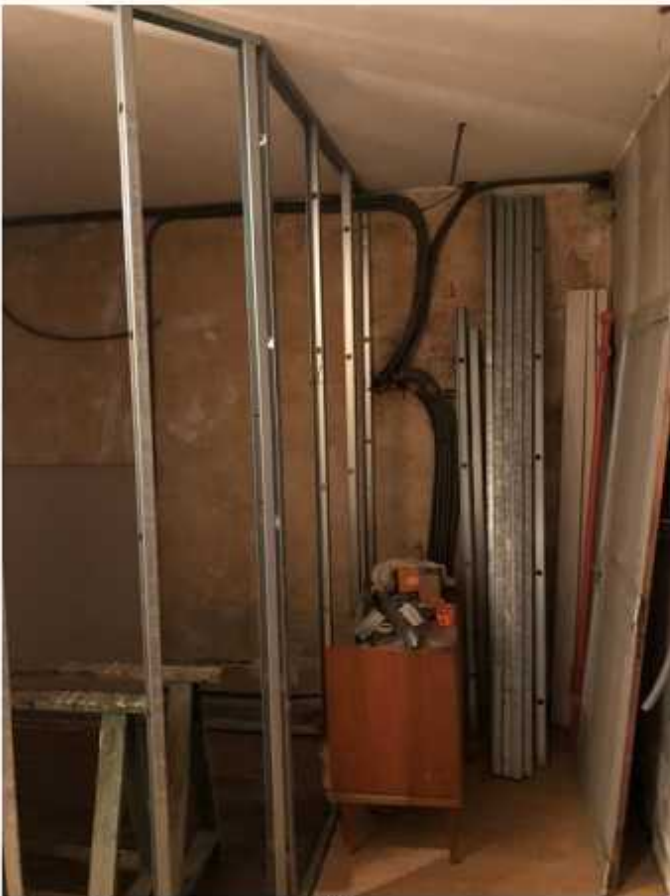
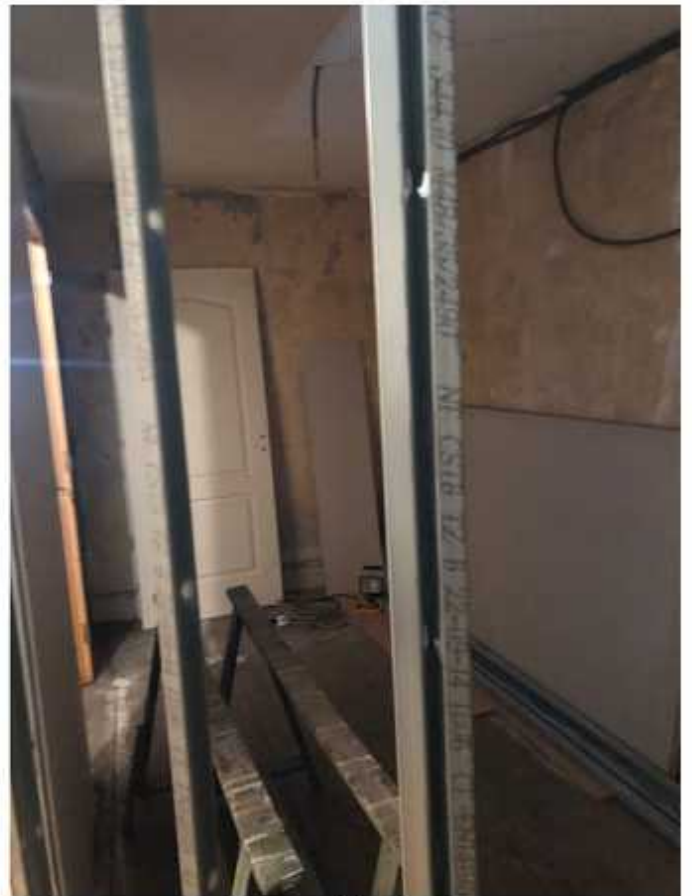
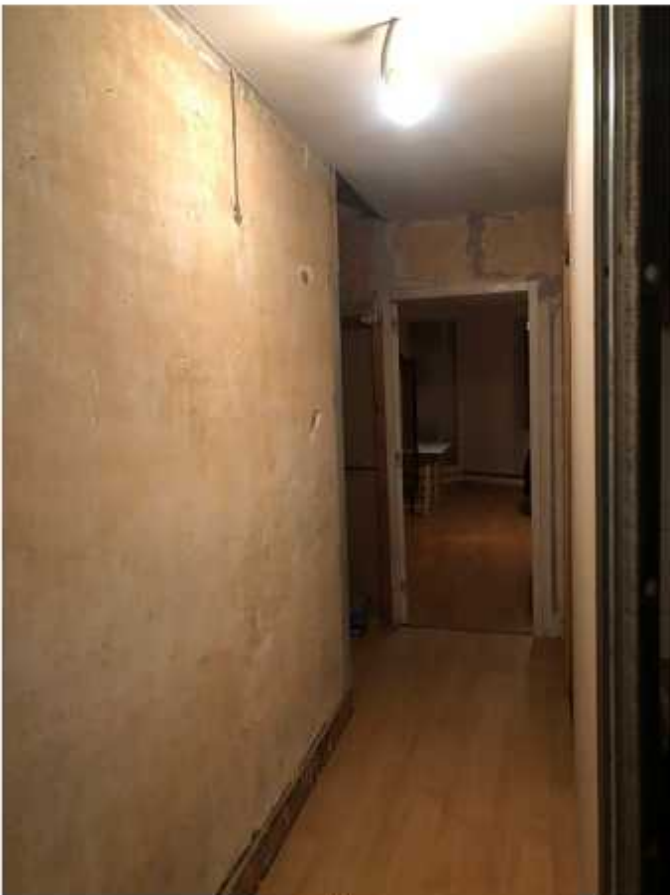
Les murs sont en partie recouverts de peinture, en partie bruts, en mauvais état.

A droite, je constate que des cloisons sont en cours de pose. comptait faire une salle de bain et un WC.

Le plafond est recouvert de peinture en mauvais état.

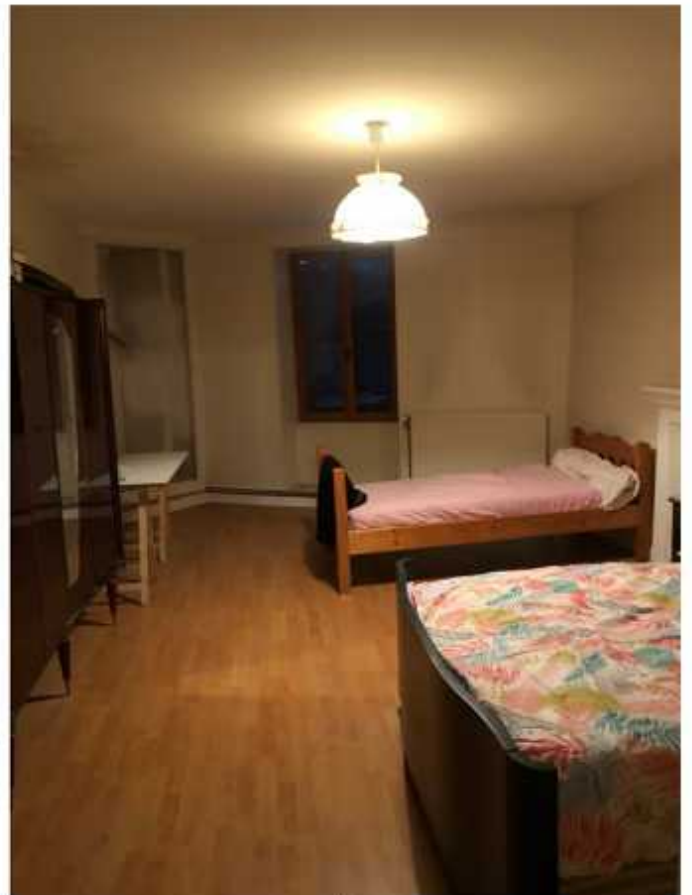
12

Les murs sont recouverts de peinture, en mauvais état.

Le plafond est recouvert de peinture, en mauvais état.

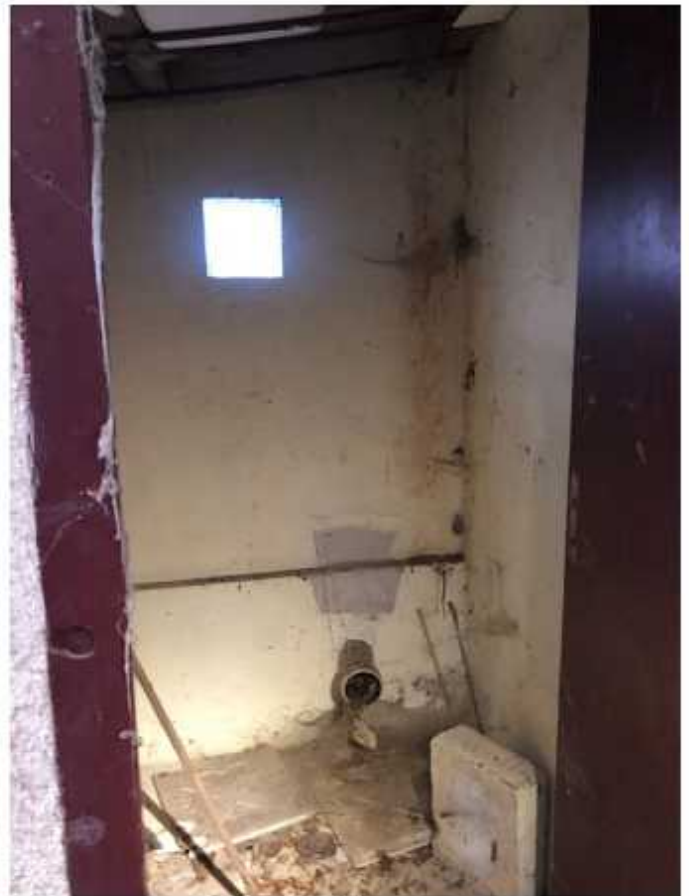
18

Les murs sont recouverts de peinture, en mauvais état.

Le plafond est constitué d'une toiture en fibrociment.

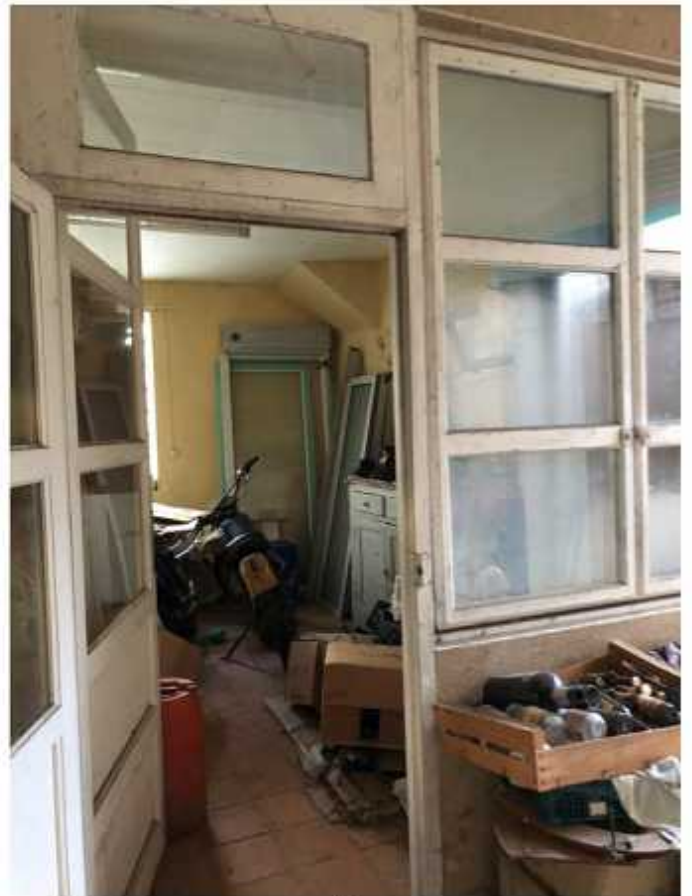
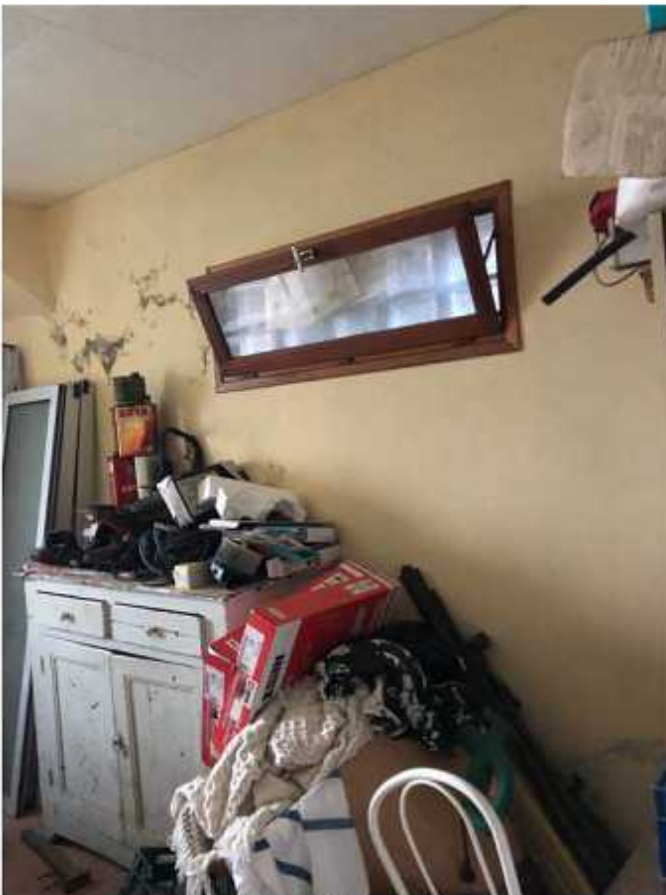
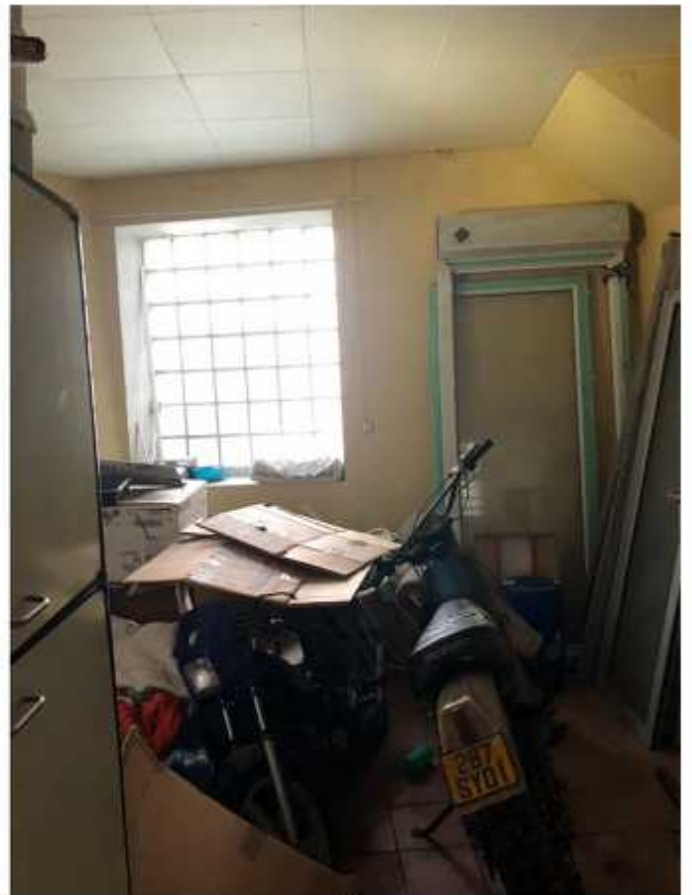
Le sol est recouvert de carrelage en mauvais état.

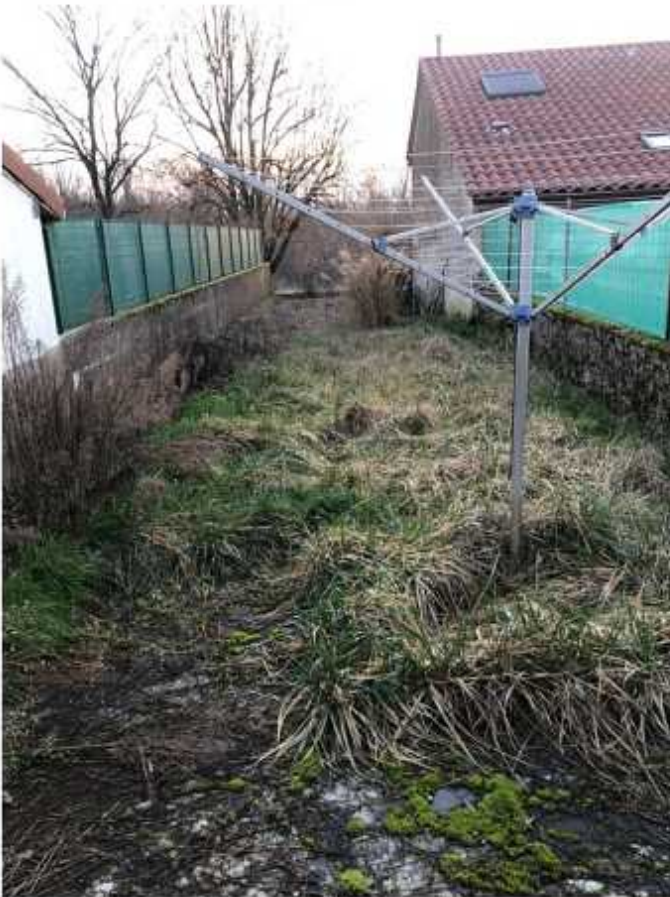
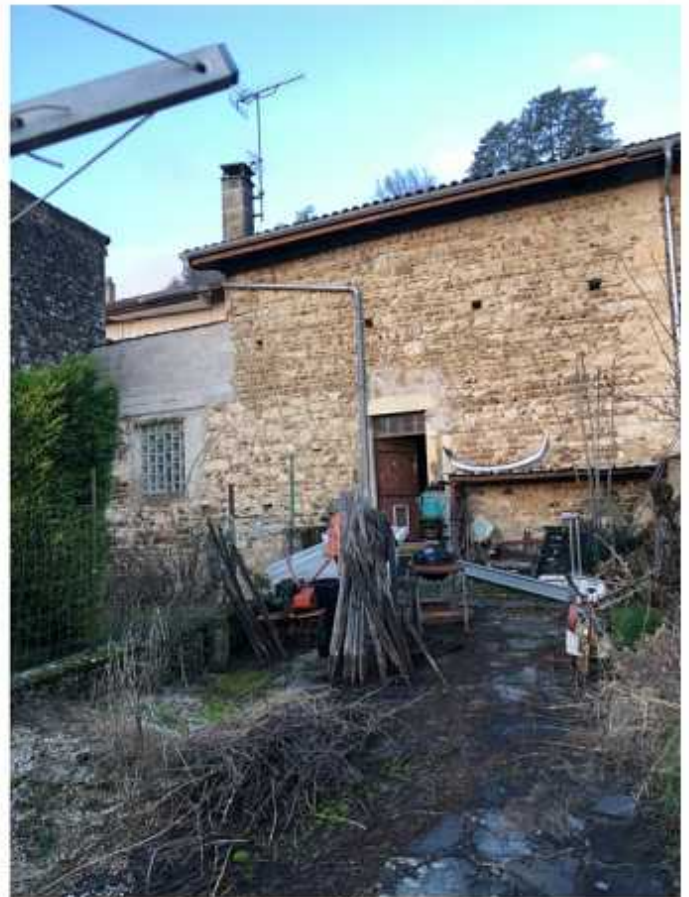
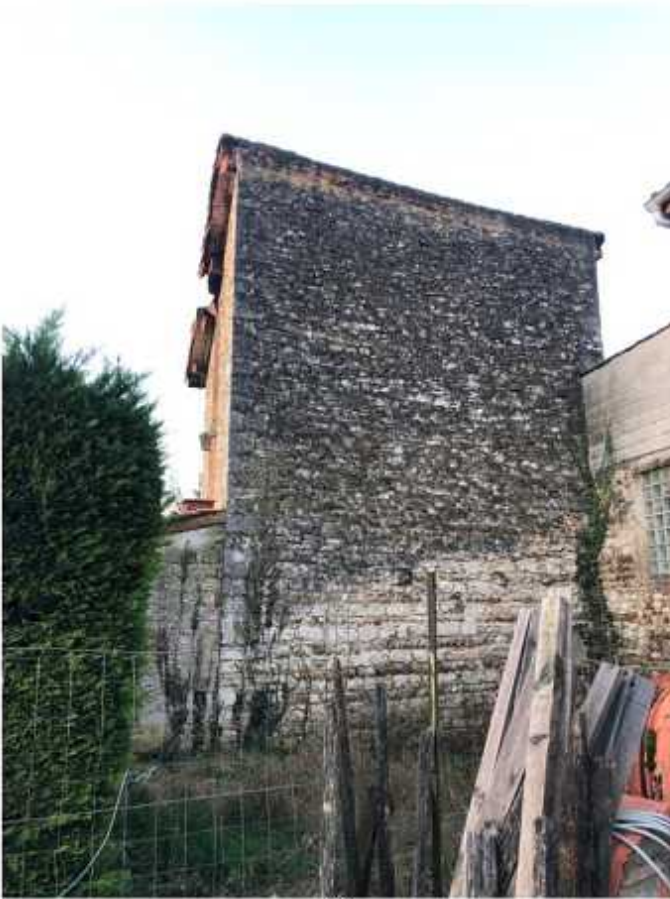
Le jardin est en friche.

La façade est élevée en partie en pierres non jointées, en mauvais état, et en partie en moellons.

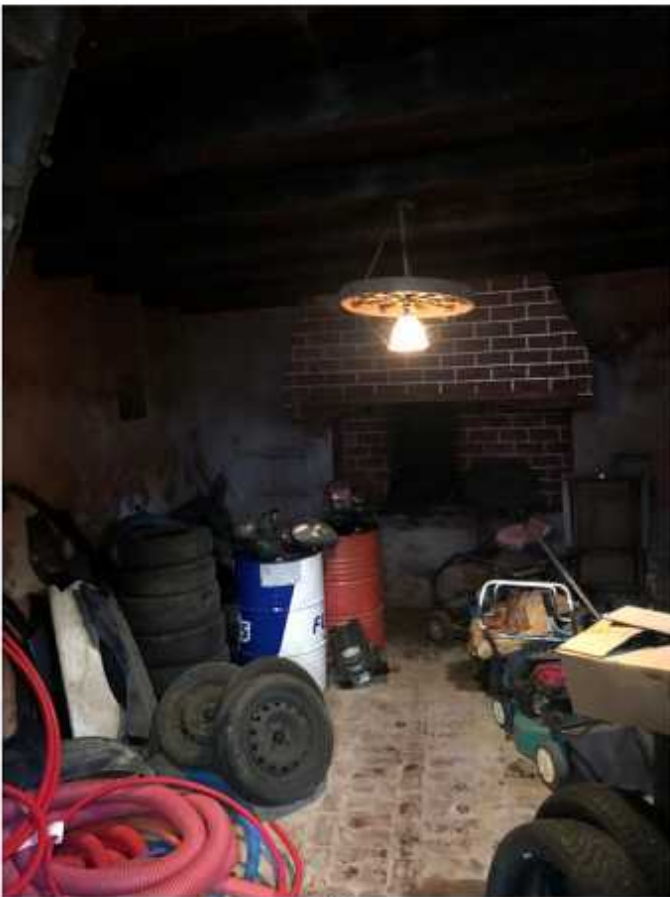
39

Les murs sont en mauvais état.

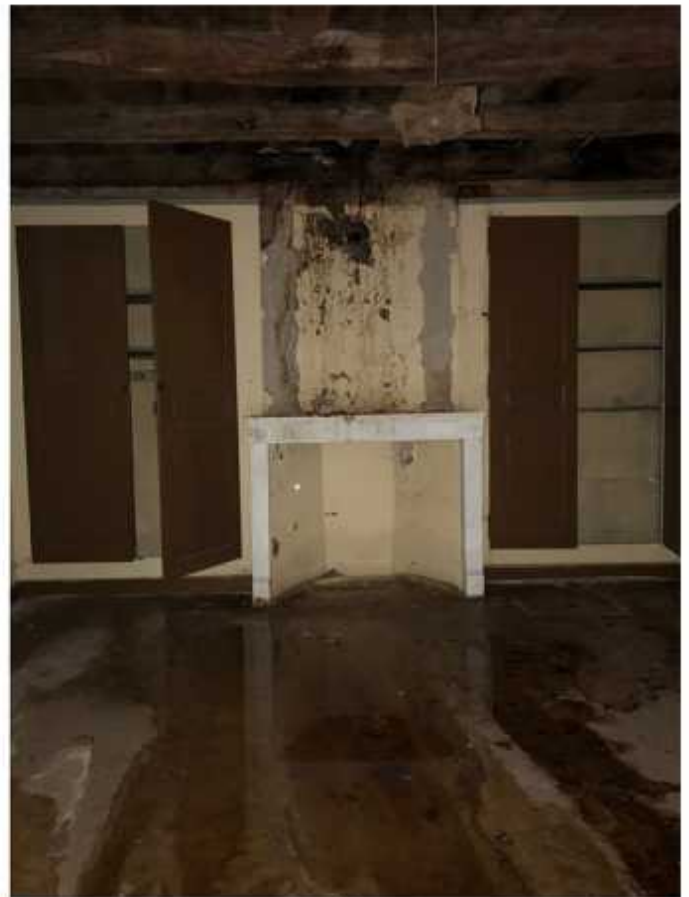
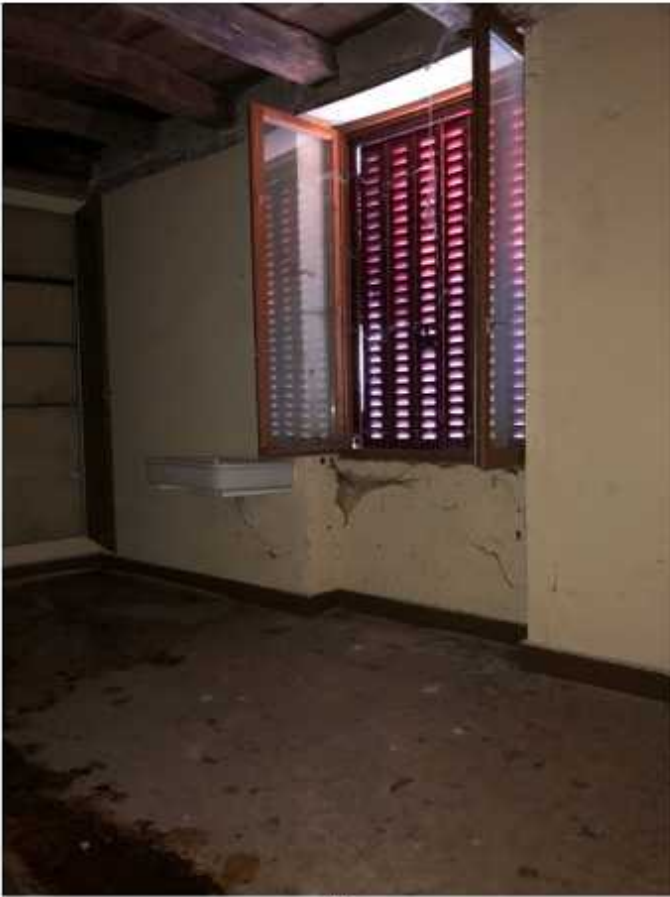
Le sol est recouvert d'un plastique, en mauvais état.

Les murs sont recouverts de peinture, en mauvais état.

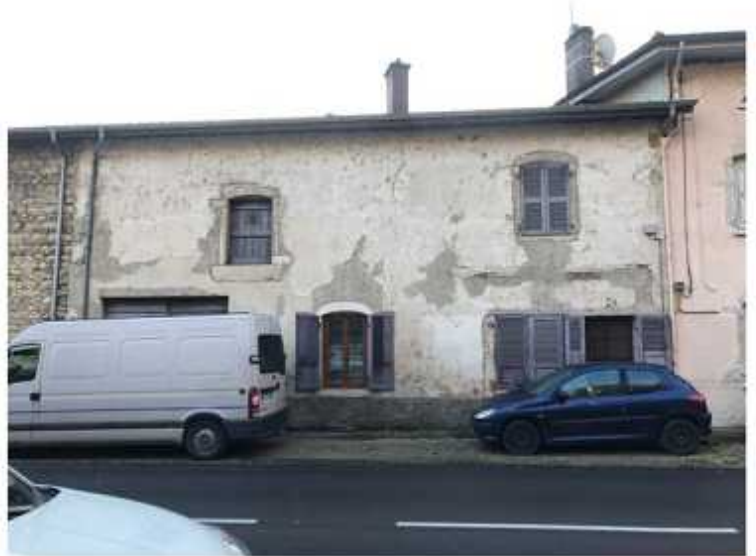
42

La façade sur rue est recouverte d'un crépi, en très mauvais état.
